## **COMPORTAMIENTO DEL BLOQUE ESTRUCTURAL TRES DEL EDIFICIO DE POST GRADO DE LA ULEAM DURANTE EL TERREMOTO DEL 16 A**

### **STRUCTURAL BEHAVIOR OF BUILDING BLOCK TRHEE OF POST GRADO AT ULEAM DURING THE EARTHQUAKE OF 16 A.**

**Roberto Aguiar<sup>(1,2)</sup>, Nelson Loor<sup>(3)</sup> y David Zambrano<sup>(3)</sup>**

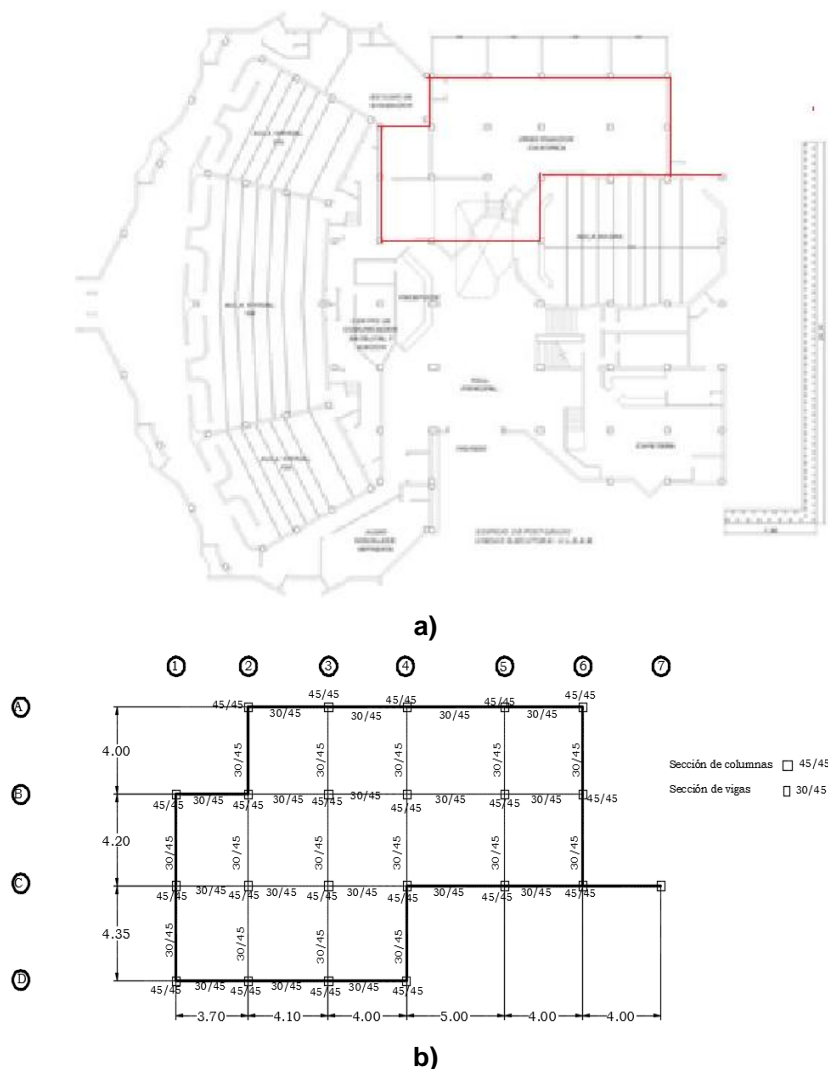
**Figura 1** a) Ubicación del Bloque Estructural 3 del Edificio de Post Grado de la ULEAM; b) Geometría de elementos estructurales de Bloque 3.

En la figura 1 a, se presenta la planta general del Edificio de Post Grado de la ULEAM, donde se ha achurado el Bloque Estructural 3, que se analiza en el presente artículo. Se destaca que es una estructura irregular en planta. Ahora, en la figura 1 b, se indica con más detalle éste bloque, donde se aprecia que las luces en un sentido están entre los 4 y 5 metros.

El bloque número tres del edificio de Postgrado es una estructura de hormigón armado de tres pisos y cuatro pisos (por la presencia de mezanines) ver la figura 1, a la izquierda, con un mezanine en el primer piso construido con estructura metálica figura 1 derecha. El daño en la mampostería fue moderado; sin

embargo la mayoría de ellas sufrió danos figura 1 a la derecha, se puede observar gran daño en las juntas entre los bloques todos estos danos fueron causados por el terremoto del 16 de abril del 2016.

Edificio presenta dimensiones de columnas de 45x45 cm, los 2 primeros pisos y el último piso es de 40x40 cm, con luz máxima de 5 m entre eje 4-5 del pórtico B como esta en la figura 1 b).

Las vigas son vigas colgantes de dimensiones 30/45 las de hormigón armado y de 45/45 en el entrepiso de estructura metálica, de acuerdo a este criterio se sabe que este edificio fue diseñado con el criterio de columna fuerte viga débil; sin embargo la irregularidad (figura 1a) en planta como en elevación de la estructura

puede causar una excentricidad perjudicial para el desempeño óptimo de la estructura.

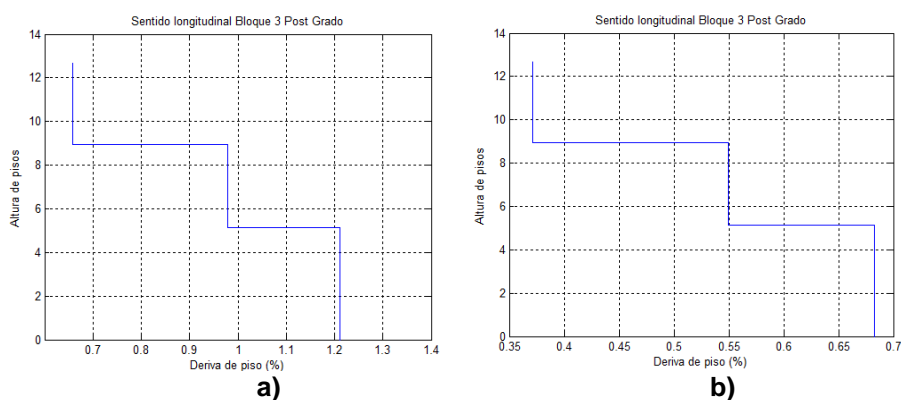
**Figura 7** Derivas de piso de estructura original: a) sentido longitudinal ante la componente E-W; b) sentido longitudinal ante la componente N-S.

La deriva máxima resultante es 1.211% en primer piso, que fue el que sufrió más daño en mampostería en el sentido longitudinal; en la figura 7 se representan las derivas de cada uno de los pisos; se destaca que el sentido longitudinal es paralelo a los pórticos identificados por números.

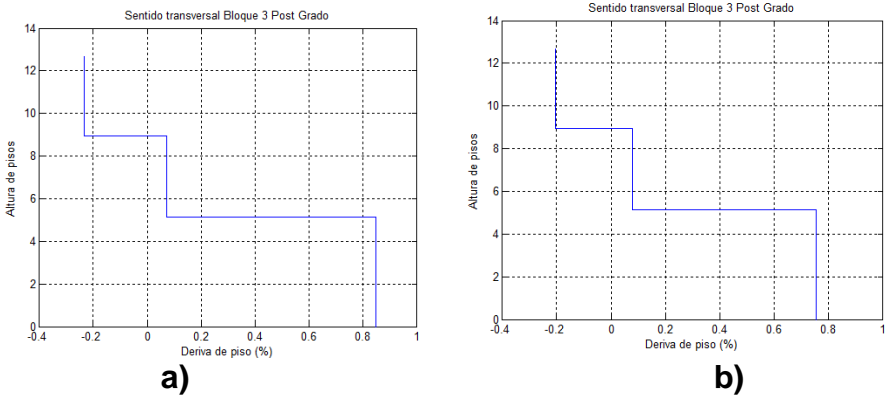
**Figura 9** Derivas de piso de su estructura original: a) sentido transversal ante componente E-W; b) sentido transversal ante la componente N-S.

Diferencia de las derivas resultantes en sentido transversal, en sentido longitudinal los valores disminuyen considerablemente; se destaca que el sentido transversal es paralelo a los pórticos identificados por letras.

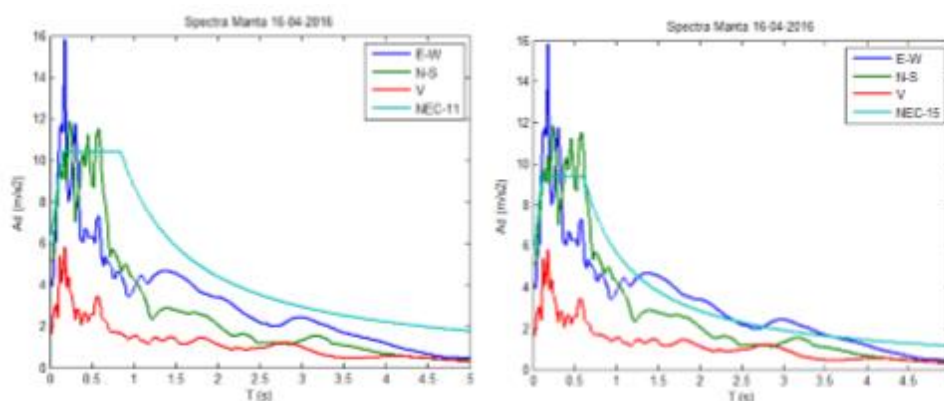
**Figura 9** Espectros obtenidos en la ciudad de Manta.

El registro de Manta fue obtenido en un perfil de suelo tipo C, del NEC-15, que corresponde a un suelo con una capacidad resistente alta a la compresión. Se aprecia que en la plataforma de aceleración constante las ordenadas espectrales del terremoto fueron más de 1.5 veces lo estipulado en las normativas sísmicas y en la rama descendente, existen varios rangos de periodos, en que superan las aceleraciones del NEC-15. Las aceleraciones espectrales máximas en Manta están alrededor de 16 m/s<sup>2</sup> (1.6 g.).

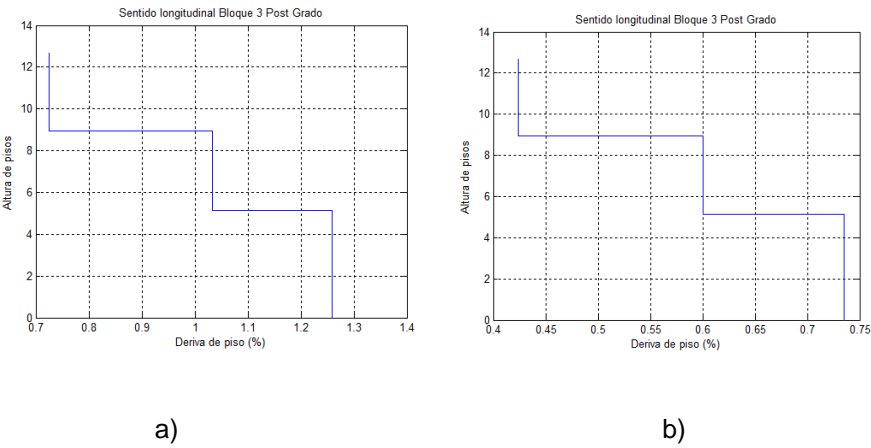
**Figura 12** Derivas de piso de estructura con paredes de Gypsum de Bloque Estructural 3: a) sentido longitudinal ante la componente E-W; b) sentido longitudinal ante la componente N-S.

El periodo fundamental de la estructura rehabilitada con paredes de Gypsum es de 0.588 segundos, es decir se logró rigidizar ya que la masa se disminuyó. Las respuestas máximas probables encontradas del análisis sísmico ante las dos componentes del espectro hallado en Manta se indican en la tabla 5 y 6, además en la figura 12 se muestran las derivas de cada uno de los pisos

Si se reconstruye con paredes de Gypsum, las derivas de piso bajan a 1.0489 %. Por lo tanto se logra una reducción de 0.95% en comparación con la estructura original construida con paredes pesadas de bloque y ladrillo lo cual nos demuestra que esta una buena opción para mejorar el comportamiento de las estructuras en caso de un nuevo sismo. A más de esto se debe reparar la columna que existe en la parte posterior que tiene daño.
